Wertvolle Bausubstanz einzigartig erweitert

Energetische Sanierung mit Beispielcharakter

Sanierungsprojekt

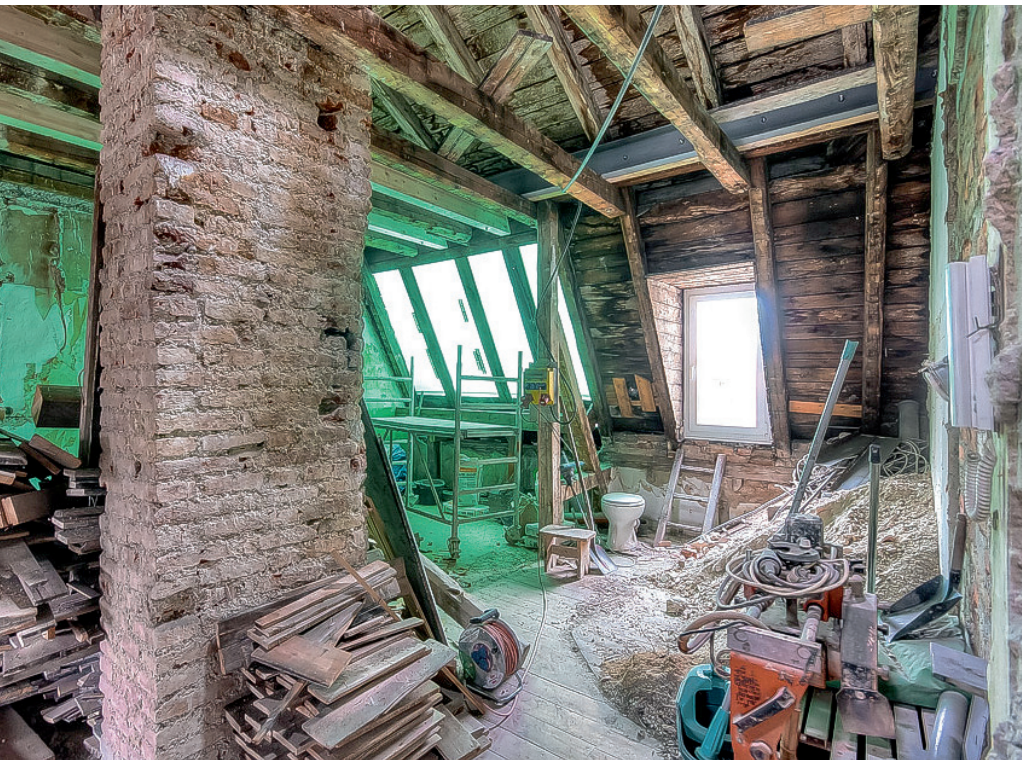
(3) Entkernung Dachgeschoss

Zunächst musste das Dachgeschoss komplett entkernt werden, um die Nutzung der Dachschrägen mit nachträglichem Aufbau einer großzügigen Dachloggia möglich zu machen.

Die bestehende Dachhaut wurde bis auf die Konstruktionsebene mit Ausnahme der Verblechungen auf der Straßenseite entfernt. Der Fehlboden in Dachgeschoss- und Dachspitzebene wurde herausgenommen und die Decke über dem Treppenhaus wurde für die Herstellung des zweiten Rettungswegs geöffnet. Des Weiteren wurden sämtliche als Abbruch gekennzeichneten Maßnahmen vorgenommen: die Wohnungseingangstür, die Tür zum Speicherbereich, die Treppe zum Speicherareal und die Innenwände.

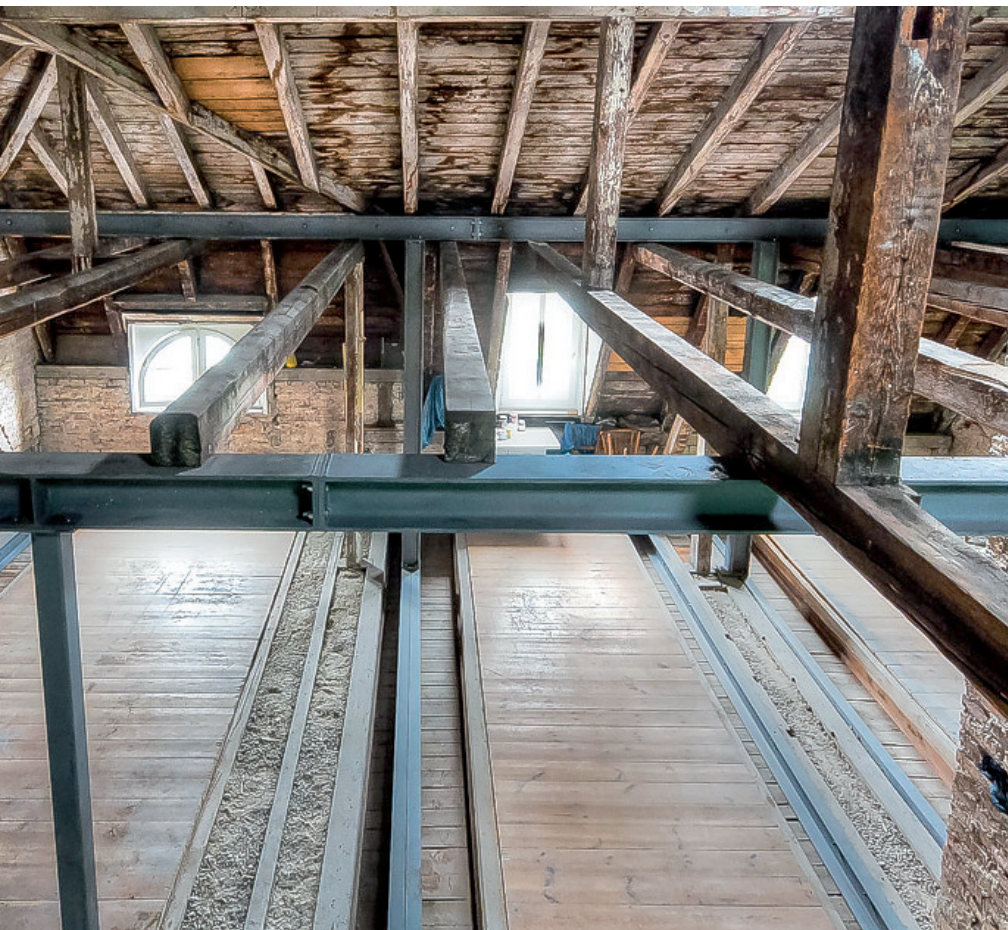
(4) Stahlträger unterstützen die Konstruktion

Das historische Holztragwerk war insofern angegriffen, dass die bestehenden Dachsparren nicht tragfähig waren, daher mussten sie statisch ertüchtigt werden. „Bei der Ertüchtigung von Holztragwerken möchte man ja möglichst viel Bausubstanz erhalten“, erklärt Johann Holzer. „Wir haben mit den Architekten durch eine detaillierte Begutachtung des geschädigten Tragwerks die Grundlage für eine optimale Maßnahmenplanung erarbeitet. Da macht man sich lieber einen Gedanken mehr, als einen zu wenig.“

Aus statischen Gründen wurde im Dach die Firstpfette verstärkt und die Stützen

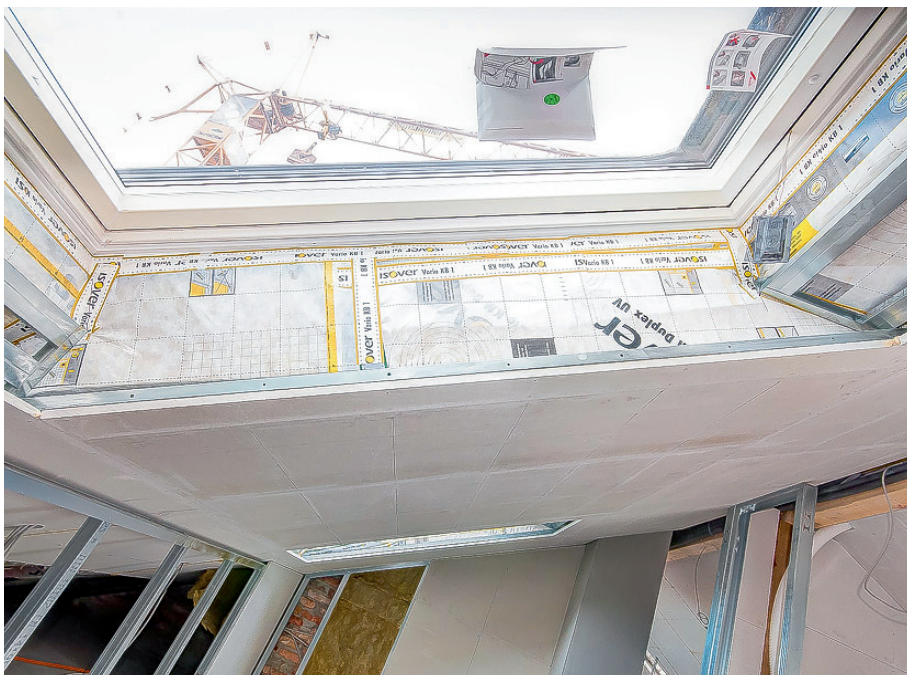
(6) Luftdichte Montage der Dachflächenfenster

Dabei wurde ganz exakt nach einem eigens vom Architekturbüro Johannes Schuh erstellten Brandschutzkonzept gearbeitet. In der Dachspitzebene wurden die Dachflächenfenster innerhalb der Sparrenfelder eingesetzt. Die elektrisch betriebenen Dachflächenfenster (Roto) sind alle mit Regensensor, außenliegendem Sonnenschutz und Fernbedienung ausgestattet.

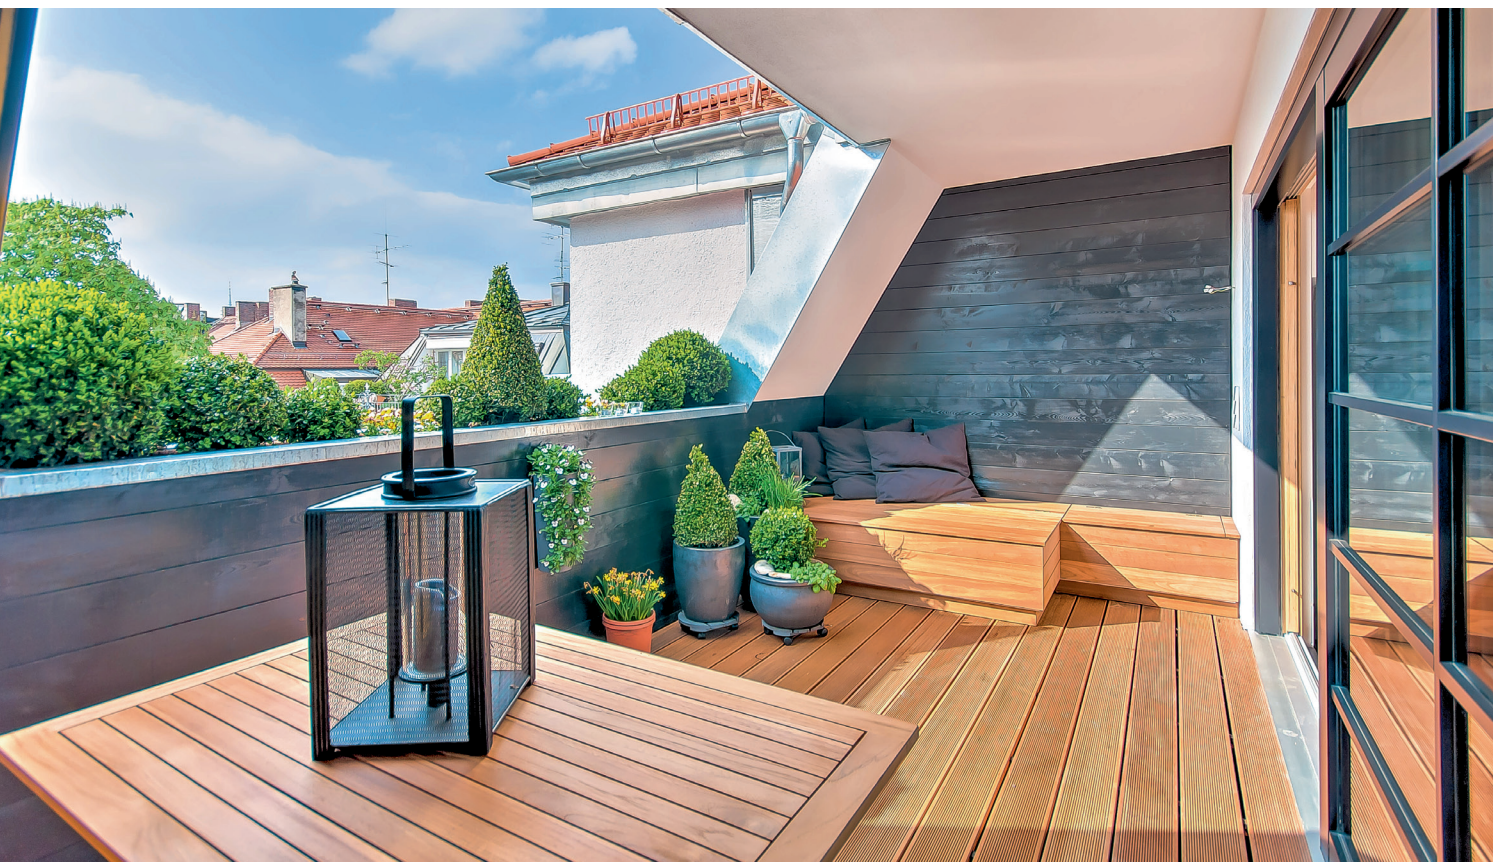
(8) ...die neue Loggia

In der Dachgeschosebene wurde durch einen zusätzlichen Dachausschnitt von ca. 3,20 m eine großzügige Loggia hergestellt, die nun ein besonderes Schmuckstück der Wohnung ist. Ein Flachdachaufbau mit Gefach- und Gefälledämmung ergänzt die eindrucksvolle Loge mit Blick über die Dächer Münchens.

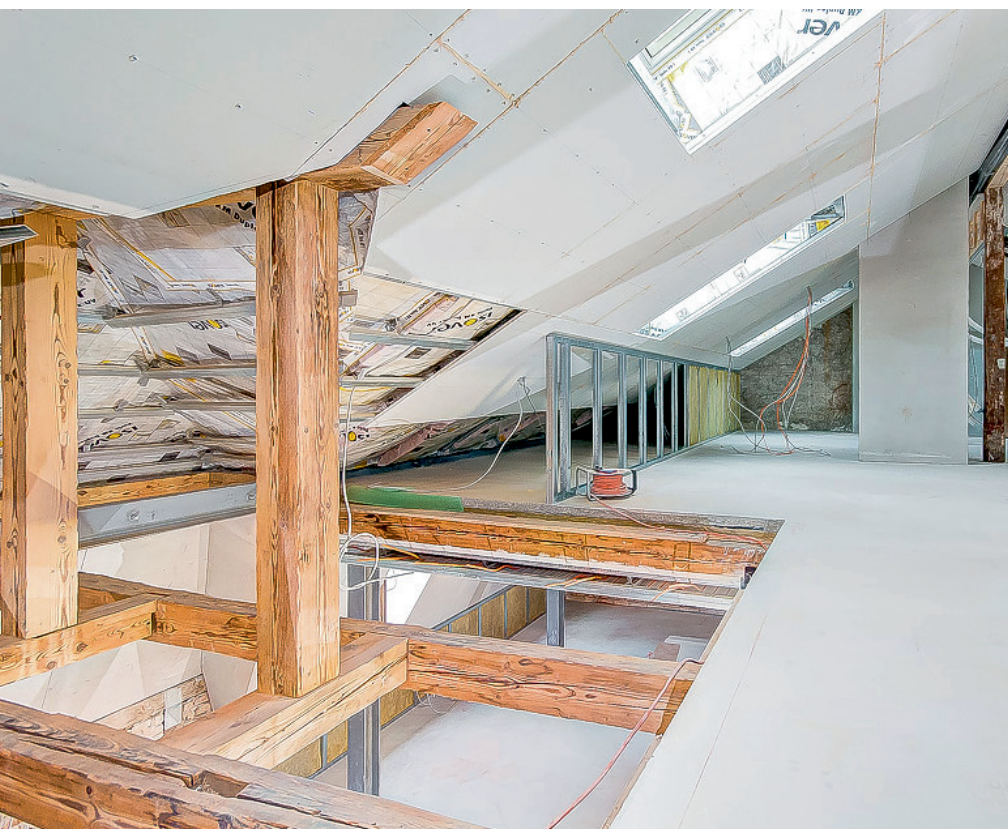
(9) Neue Innenwände in Trockenbauweise als doppelt beplankte Metallständerwände

Die vorhandenen nicht tragenden Innenwände wurden gemäß Planung größtenteils abgebrochen. Neue Innenwände wurden in Trockenbauweise als doppelt beplankte Metallständerwände (Knauf, W112) eingezogen. Die Stützen in der Dachgeschossebene erfüllen jetzt eine Feuerwiderstandsdauer von F90. Zwei sichtbare Stützen im Wohnraum wurden als HEB-160-Stahlstützen ausgeführt, mit einem Brandschutzanstrich F90 versehen und anschließend schwarz lackiert.

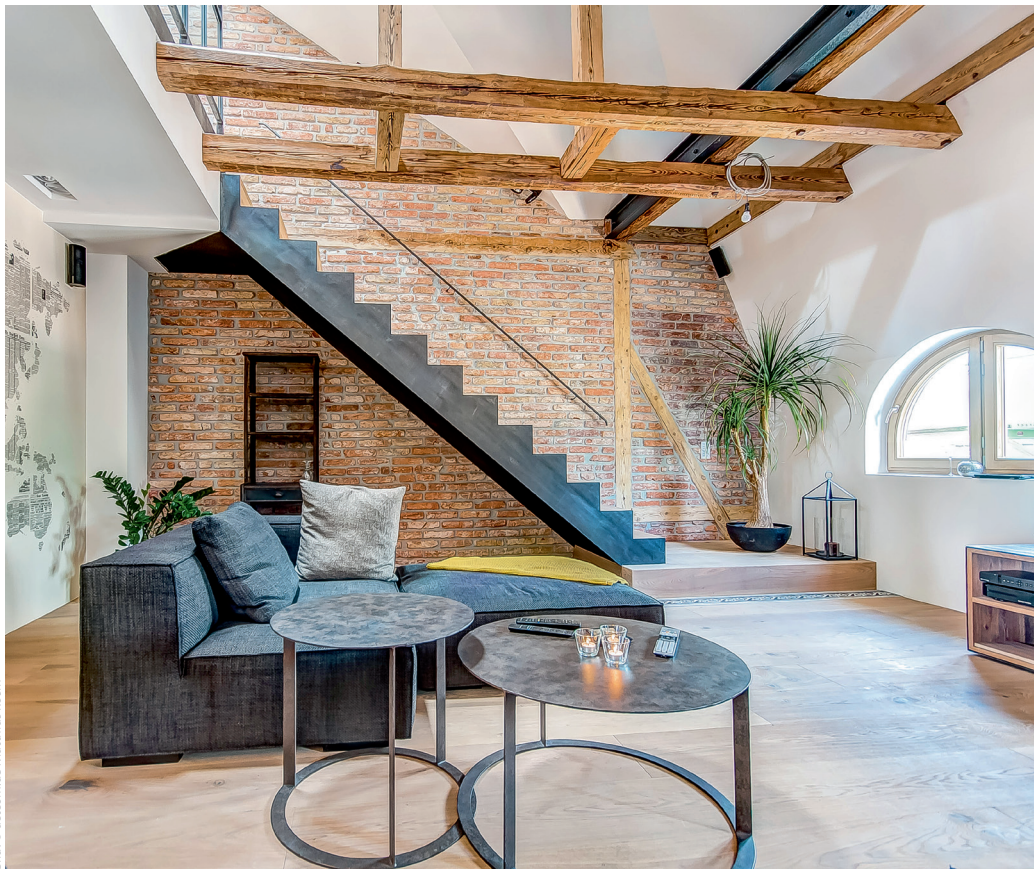
(10) Neue Faltwerktreppe mit gewachsenen Schwarzstahlwangen

Eine neue faltwerkterappe mit tritt- und setzstufen aus eiche geölt und gewachsen schwarzstahlwangen führt jetzt vom 87 m² großen wohnraum in das obergeschoss.

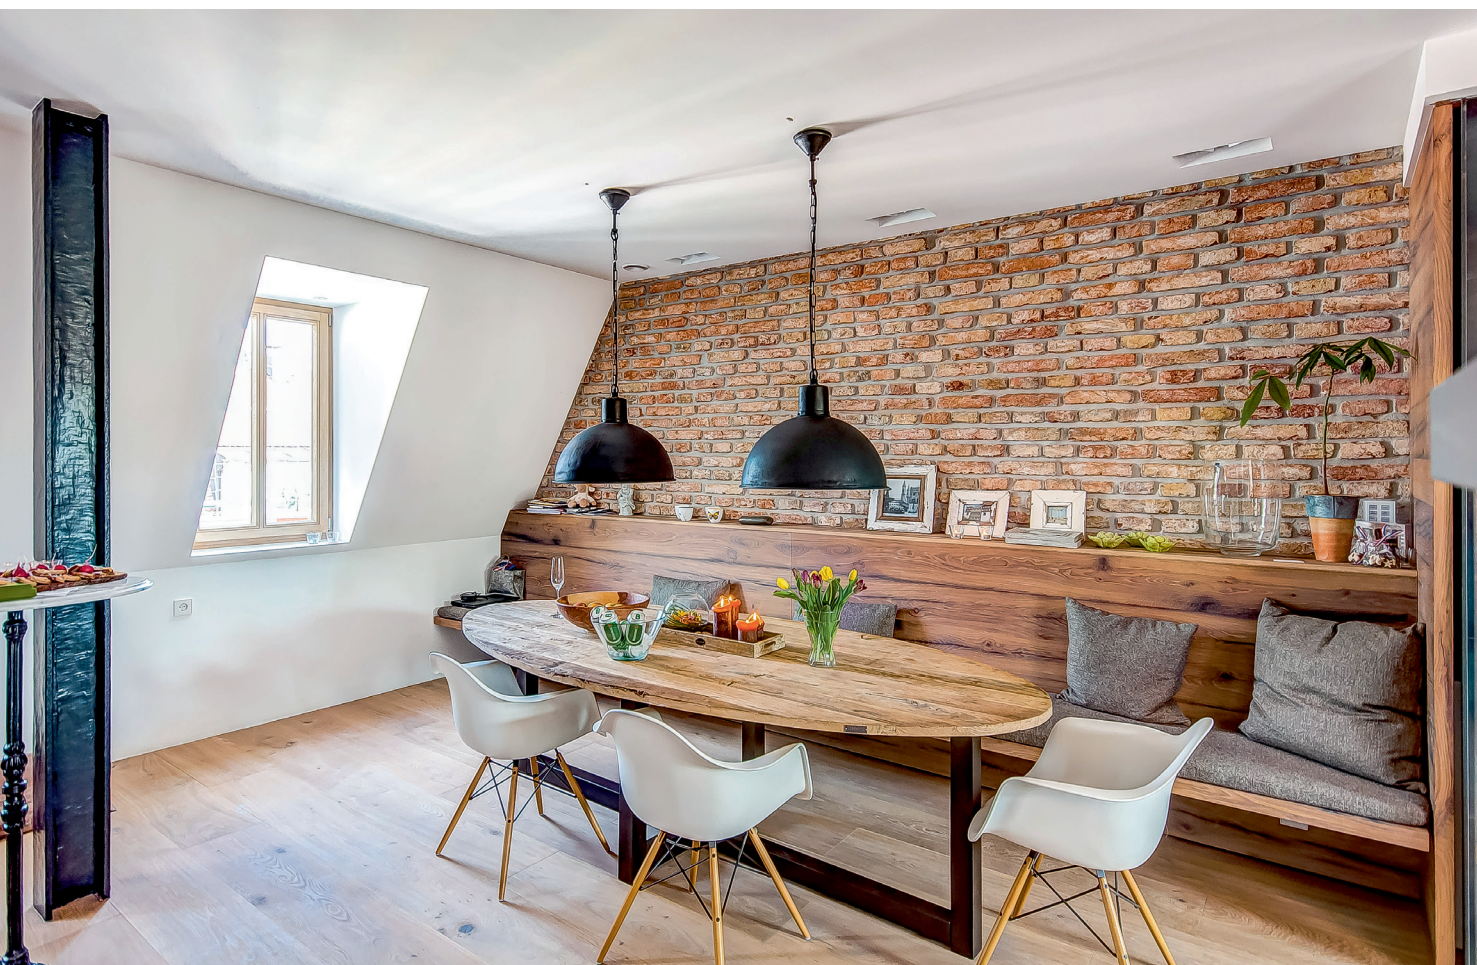
(12) Die freigelegten Mauersteine und die antike Holzkonstruktion harmonieren perfekt mit den neuen Materialien.

Nachdem der altputz von allen wänden entfernt worden war, kam ein massiver – jedoch in teilbereichen beschädigter – ziegelstein zum vorschein.

In rücksprache zwischen bauherren und fachunternehmen wurden zuerst die beschädigten ziegelsteine fachgerecht demontiert und durch alte mauersteine wieder ersetzt. nach dem neuverfugen mit fugenmörtel wurden diese imprägniert, sodass die flächen den staub nicht so gut anhaften lassen und eine reinigung problemlos möglich ist. die historischen holzkonstruktionen wurden aufbereitet und konnten im dachspitz teilweise sichtbar belassen werden.
